Conseils de proximité 2018

Compte rendu des visites

Visite de quartier Sud – 7 avril 2018

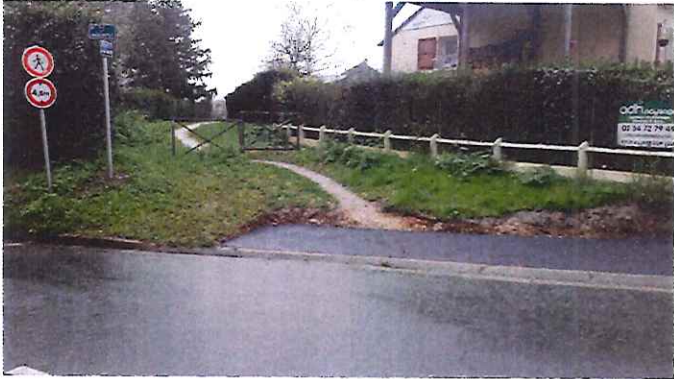
<p>Rue Jacques Cartier</p>	<p>Vérifier la connaissance par la poste de l'existence de la rue Faire une signalisation Google</p>	<p>Direction de la communication</p>	<p>Le conseil municipal a délibéré et les habitants ont reçu un certificat de numérotage. La signalisation Google a été faite, en attente de validation.</p>
<p>Carrefour Rue Jeanne d'Albret, Rue des Aigremonts, Rue des Ruelles</p>	<p>Modifier le profil de l'entrée dans le chemin vers la rue des Ormeaux pour faciliter le passage des PMR</p>

<p>Direction de la voirie et de l'éclairage public</p>	<p>Des travaux ont été réalisés, mais lors de la visite ils n'étaient pas encore terminés. Le profil a été adouci.</p> <p>Le passage piéton est positionné au plus près du carrefour. Son positionnement et son aménagement sont conformes à la situation du carrefour.</p>

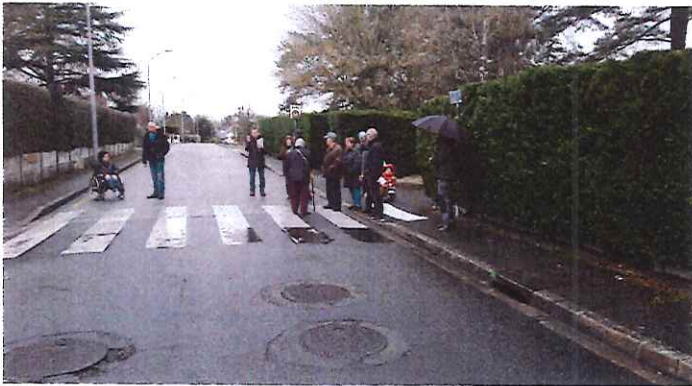
<p>Passage piéton rue des Ruelles : pas de visibilité de la rue des Aigremonts</p>
